# Prüfbericht

<b>Nummer</b>	22-002428-PR01 (PB-E03-020310-de-01)
<b>Inhaber</b> (Auftraggeber)	Hanno Werk GmbH & Co. KG Hanno-Ring 3-5 30880 Laatzen Deutschland
<b>Produkt</b>	Anschlussfugensystem zwischen Fenster und Baukörper bestehend aus Multifunktionsdichtungsbändern
<b>Bezeichnung</b>	<b>Hannoband®-3E EASY</b> (oben und seitlich) <b>Hannoband®-3E UA</b> (unten) <b>Hanno®-3E Folienkleber MS</b> (Eckbereiche & Leibung)
<b>Einbaudetails</b>	Wandaufbau: Stahlbeton mit eingeklebtem Phonothermformteil unten; Laibungsvorbehandlung: Hanno®-3E Folienkleber MS dünn vorgespachtelt; Fenster: Veka Softline 76 MD, Drehkipfenster BRAM 1215 x 1465 mm, Zweischeibenisoliervglas 4/16/4 mm; Einbaulage: 40 mm von der Außenkante; Befestigung: dübellose Rahmenschrauben seitlich 3x, unten und oben je 1x; Seitliche Lagesicherung: über Rahmenschrauben; Lastabtragung: über Rah- menschrauben
<b>Besonderheiten</b>	
<b>Auftrag</b>	Prüfung von Fugeneigenschaften nach ift-Richtlinie MO-01/1 - Abschnitt 5

Prüfung von Fugeneigenschaften nach ift-Richtlinie MO-01/1 - Abschnitt 5

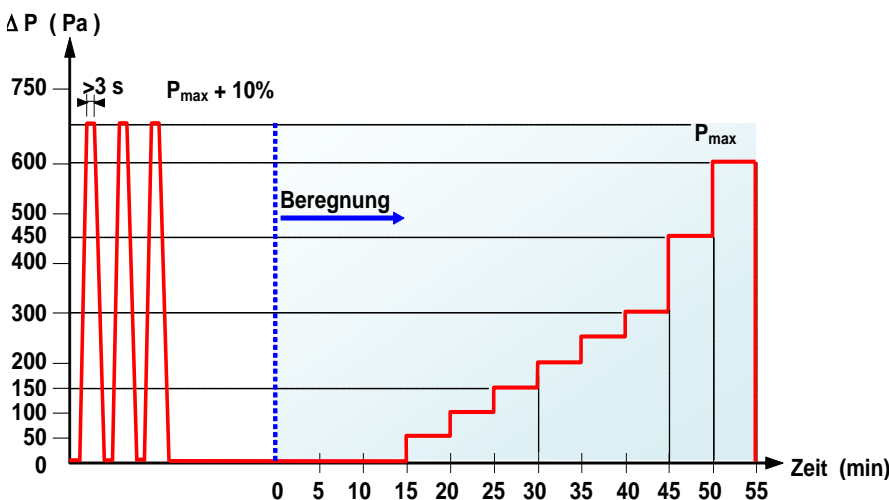
Der Probekörper wurde vor der Prüfung mit 3 Druckstößen belastet. Die Schlagregendichtheit wurde anschließend gemäß der Vorgabe aus der ift-Richtlinie MO-01/1 in Anlehnung an EN 1027 bei einer Wassermenge von ca. 2 l/(min m²) stufenweise bis zum maximalen Prüfdruck durchgeführt (siehe Abbildung).

Abbildung Darstellung der Druckstufen und des zeitlichen Verlaufes

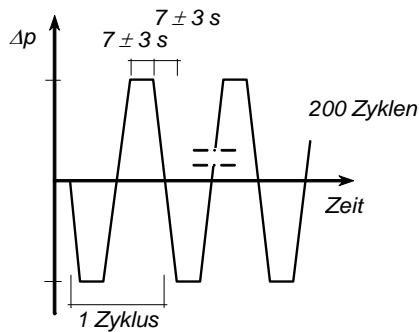
Die Windbelastung wurde als Druck-Sog-Wechselbelastung gemäß den Vorgaben aus der ift-Richtlinie in Anlehnung an EN 12211 mit 200 Zyklen und dem Druck  $p_2$ , wie in der Abbildung schematisch dargestellt, auf den Probekörper aufgebracht. Lageveränderungen in den Eckbereichen sowie im Bereich der Befestigungspunkte wurden erfasst und aufgezeichnet.

Abbildung Darstellung der Druck-Sog-Wechselast

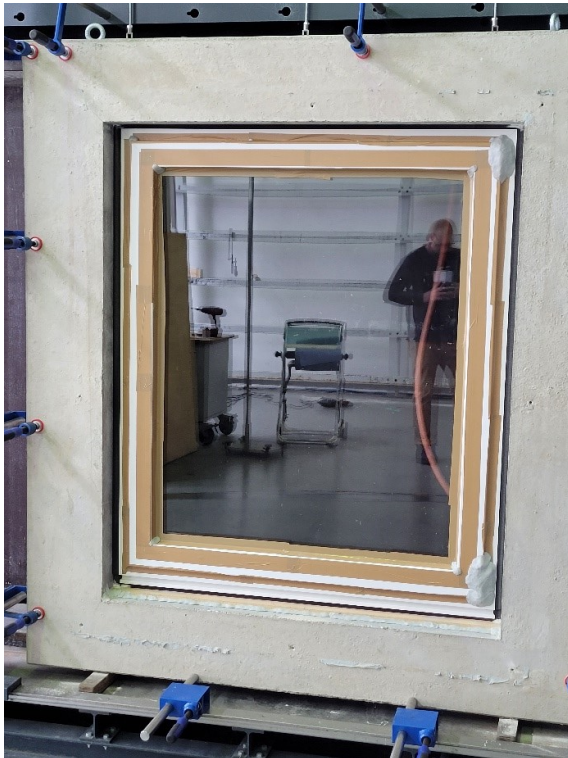
Bild 1 Ansicht des Bauteilrahmens bei der Eingangsprüfung im Neuzustand; Fensterfugen sind luftdicht abgeklebt

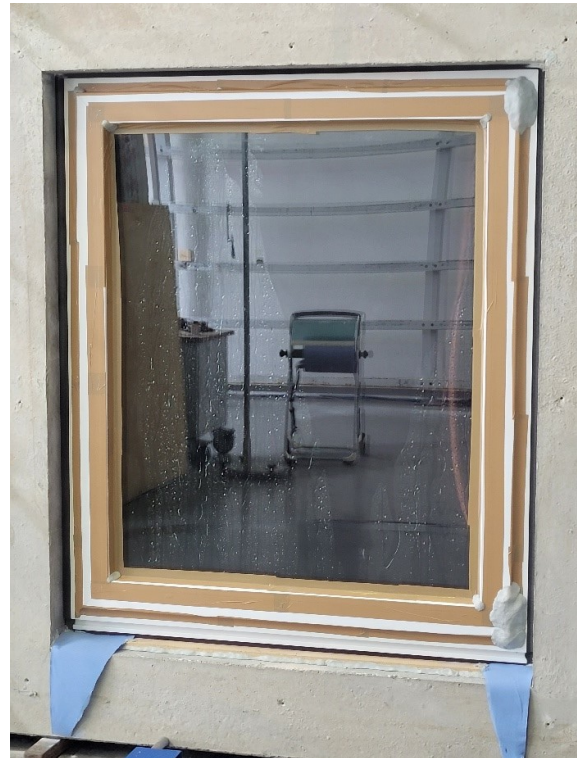
Bild 2 Ansicht des Probekörpers bei der Schlagregenprüfung

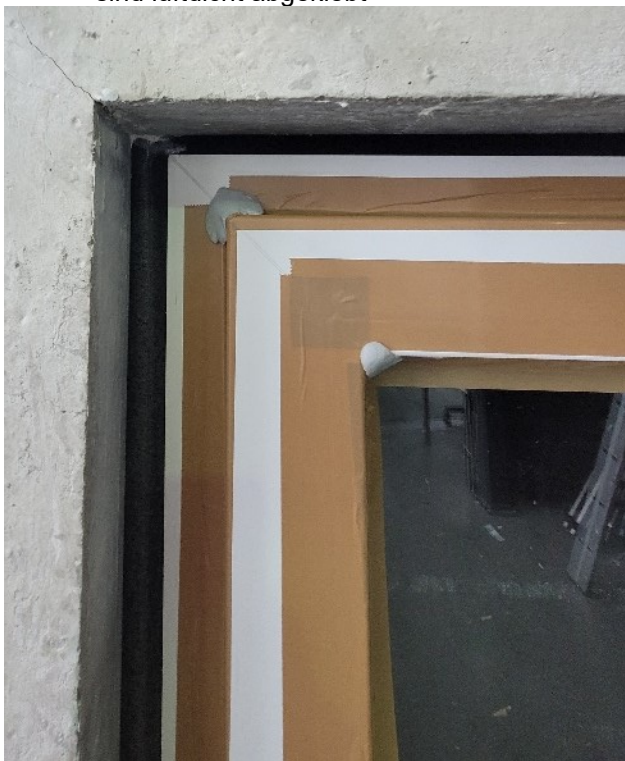
Bild 3 Innenansicht Ecke oben links, Hannoband®-3E EASY stumpf gestoßen und mit Hanno®-3E Folienkleber MS nachgedichtet (weiß)

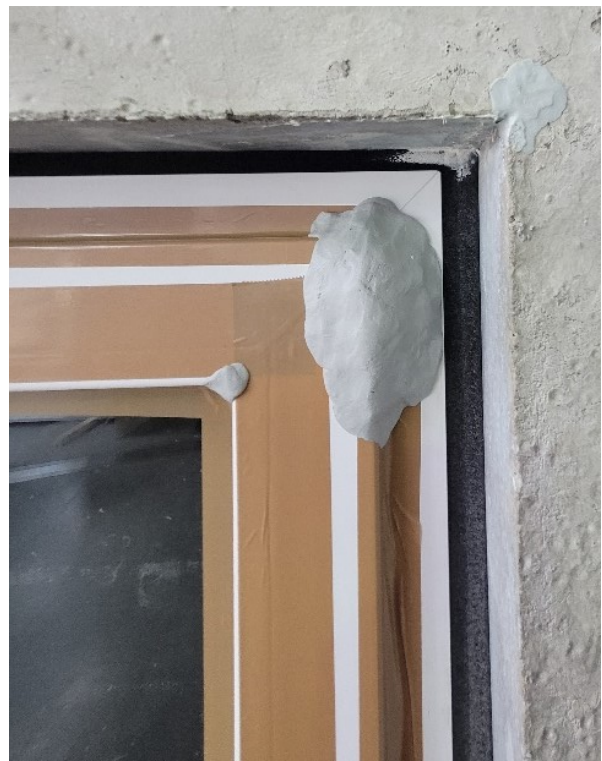
Bild 4 Innenansicht Ecke oben rechts, Hannoband®-3E EASY stumpf gestoßen und mit Hanno®-3E Folienkleber MS nachgedichtet (weiß)

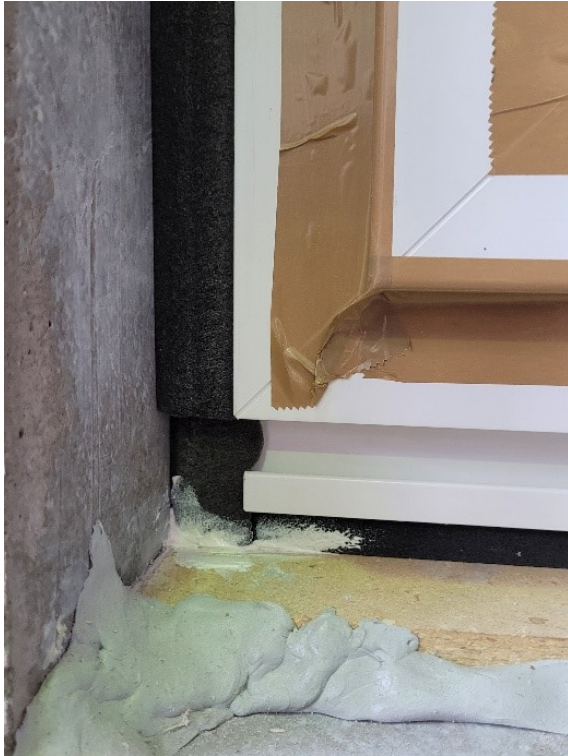
Bild 3 Innenansicht Ecke unten links, Hannoband®-3E EASY stumpf gestoßen und mit Hanno®-3E Folienkleber MS nachgedichtet (weiß), Die Leibungsflächen sind vollfächig dünn mit den Folienkleber vorgespachtelt

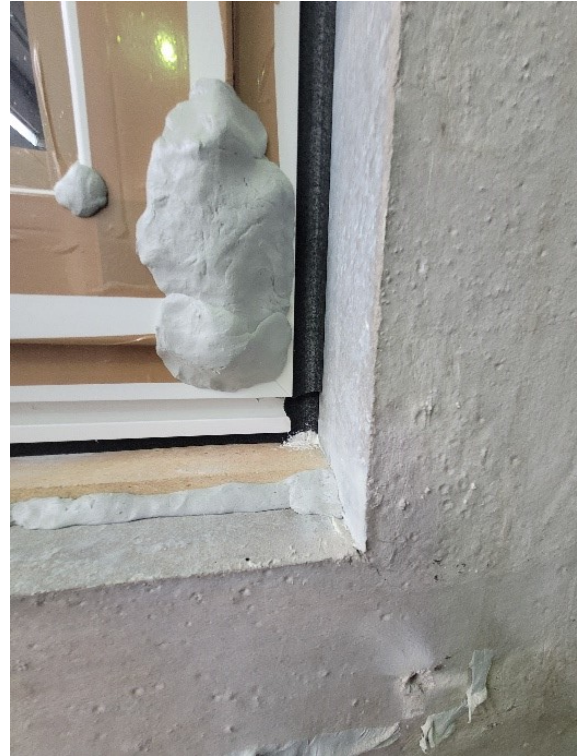
Bild 6 Innenansicht Ecke unten rechts, Hannoband®-3E EASY stumpf gestoßen und mit Hanno®-3E Folienkleber MS nachgedichtet (weiß), Die Leibungsflächen sind vollfächig dünn mit den Folienkleber vorgespachtelt

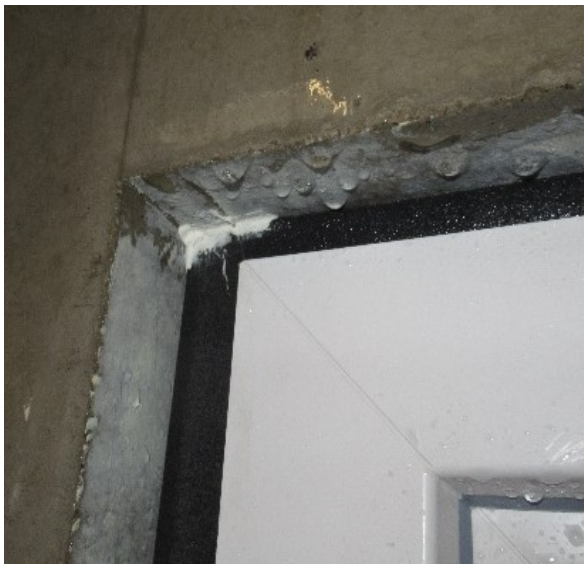
Bild 7 Außenansicht Ecke oben links, Hannoband®-3E EASY stumpf gestoßen und mit Hanno®-3E Folienkleber MS nachgedichtet (weiß) Die Leibungsflächen sind vollfächig dünn mit den Folienkleber vorgespachtelt

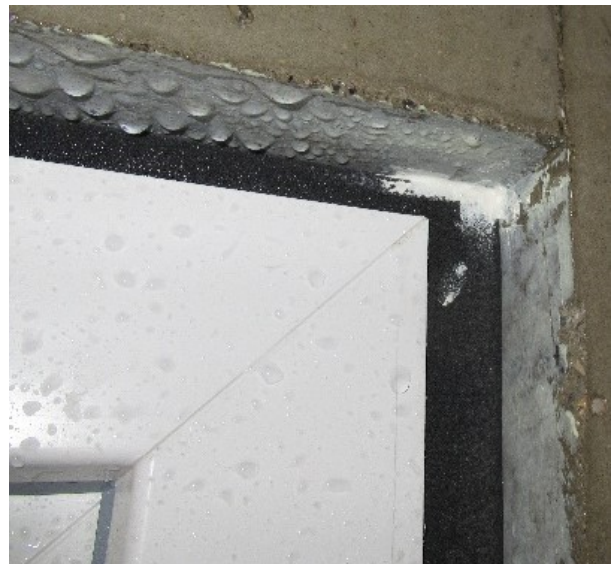
Bild 8 Außenansicht Ecke oben rechts, Hannoband®-3E EASY stumpf gestoßen und mit Hanno®-3E Folienkleber MS nachgedichtet (weiß) Die Leibungsflächen sind vollfächig dünn mit den Folienkleber vorgespachtelt

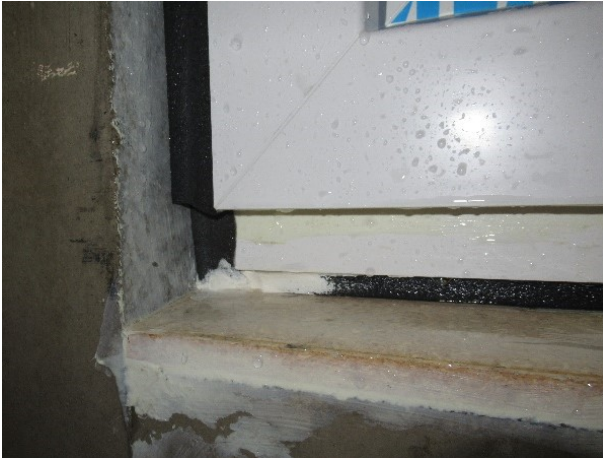
Bild 9 Außenansicht Ecke unten links, Hannoband®-3E EASY stumpf gestoßen und mit Hanno®-3E Folienkleber MS nachgedichtet

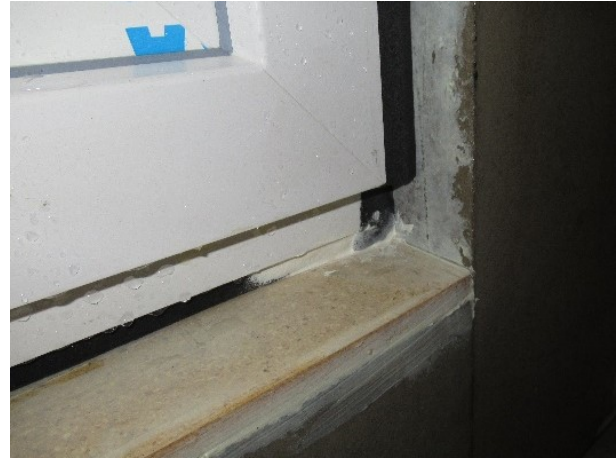
Bild 10 Außenansicht Ecke unten links, Hannoband®-3E EASY stumpf gestoßen und mit Hanno®-3E Folienkleber MS nachgedichtet

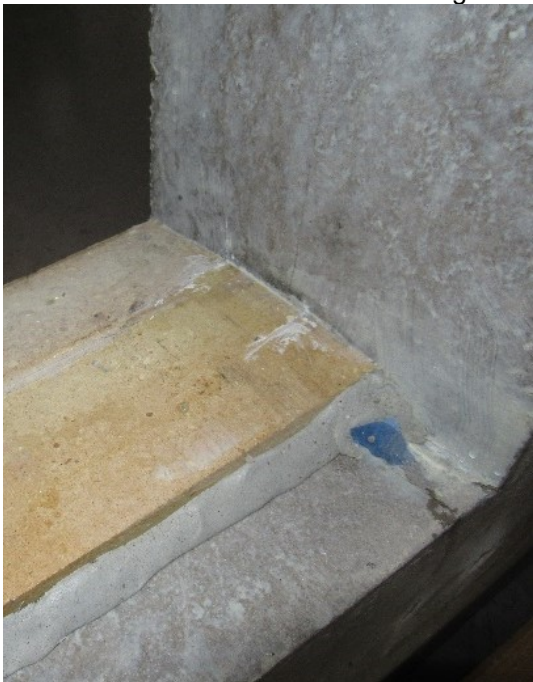
Bild 11 Detailansicht auf die untere rechte Ecke nach Demontage des Fensters, Phonotherm® Dämmkeil mit ablaufschräge nach außen; Leibung vollflächig mit Hanno®-3E Folienkleber MS vorbehandelt; raumseitige Fuge zwischen Dämmkeil und Betonrahmen mit Butyldichtmasse abgedichtet

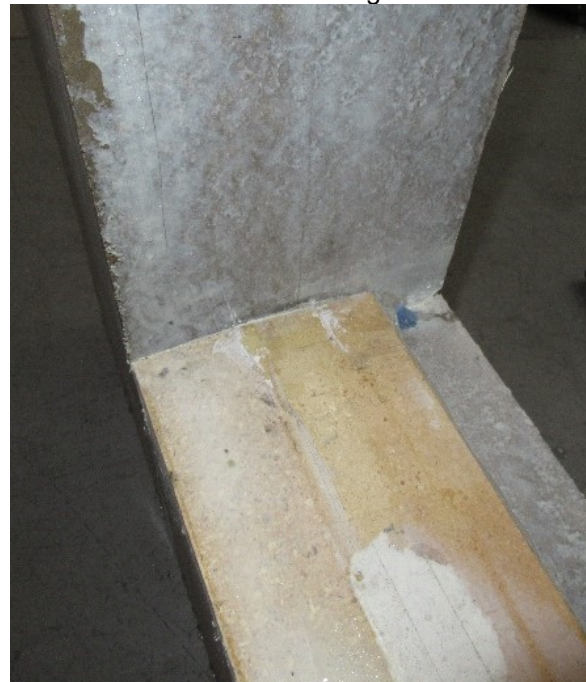
Bild 11 Detailansicht auf die untere linke Ecke nach Demontage des Fensters, Phonotherm® Dämmkeil mit ablaufschräge nach außen; Leibung vollflächig mit Hanno®-3E Folienkleber MS vorbehandelt

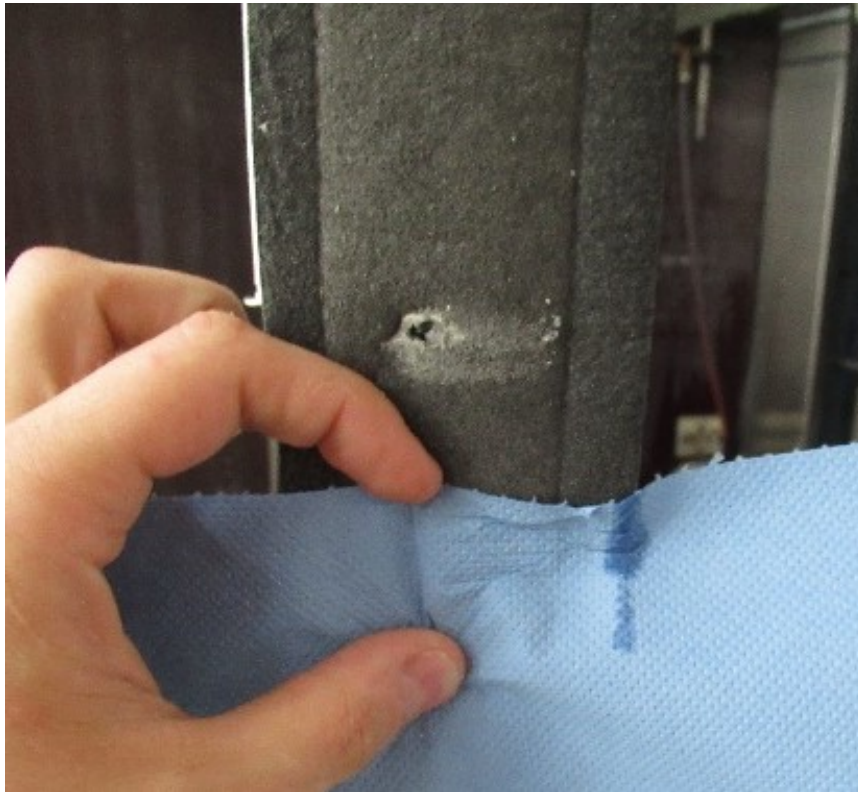
Bild 13 Überprüfung der Wassereindringtiefe in das Hannoband®-3E EASY mit Hilfe des hellblauen Industriekrepp-Papiers an der unteren rechten Ecke (von außen betrachtet): Das Wasser konnte nur einige Millimeter ins Material eindringen

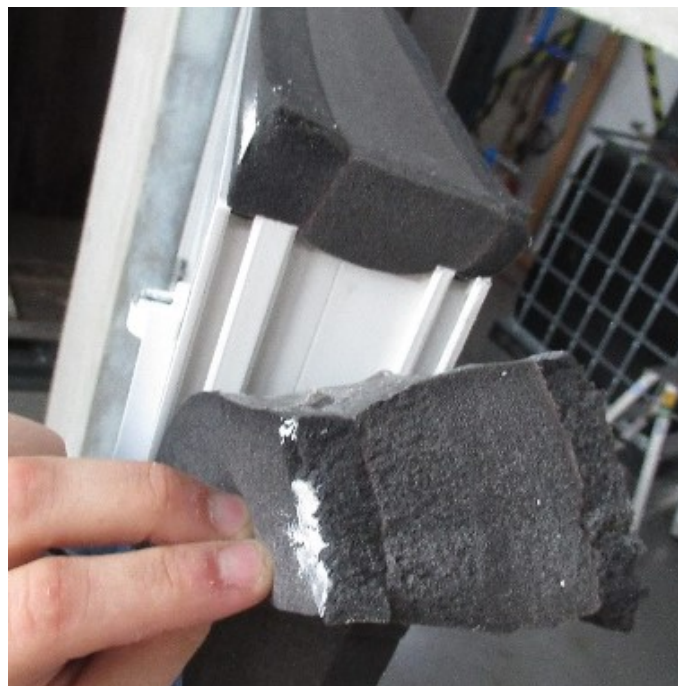
Bild 14 Detailansicht auf den stumpf gestoßen ausgeführten oberen Eckstoß: Das Hannoband®-3E EASY ist in drei Schichten aufgebaut mit dunkel anthrazitfarbigem Außenmaterial und breitem anthrazitfarbigem Mittelteil
